## **Giratoire du Flament-N6**

Giratoire N6 (BK 28400)

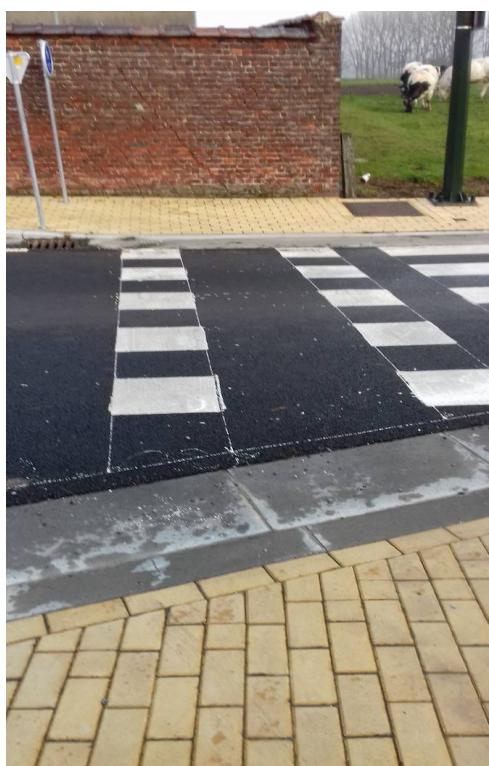
Giratoire venant de Braine, traversée rue du Flament vers rue de la Libération: angle trop étroit du côté de la rue du Flament, étroitesse du giratoire ensuite

Mise aux normes de largeur du Cyclo-Piéton, améliorer l'angle  
Trottoir rue de la Boufrette : prolonger le trottoir ou asphaltage

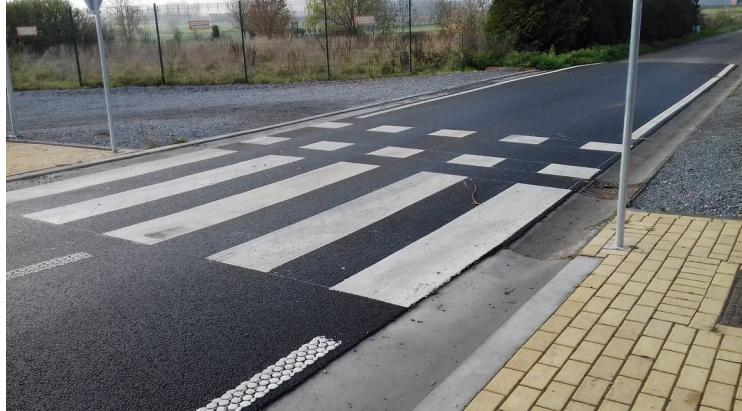
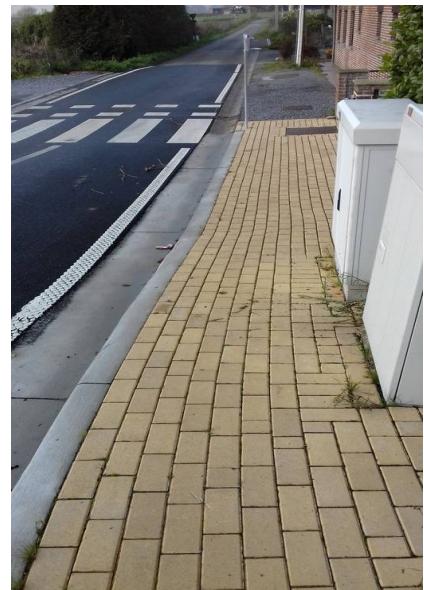
Etroitesse du giratoire entre N6 et rue de la Boufrette, cabine électrique à droite alors que la pente peut être surprenante pour un jeune novice, puis le démarrage de la traversée s'effectue sur les cailloux

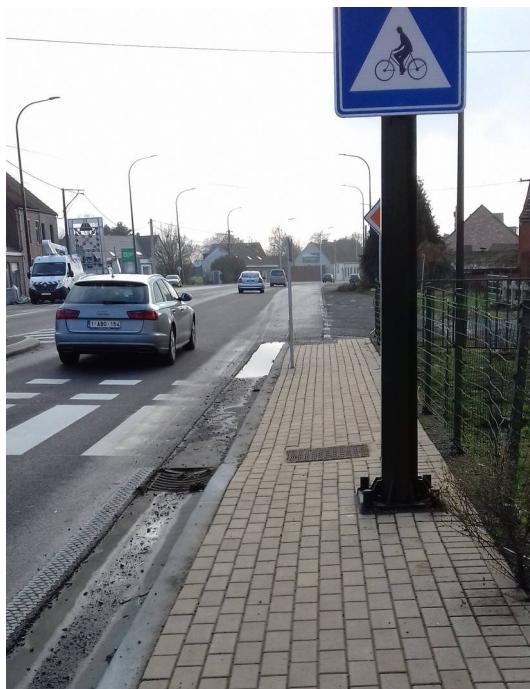
Poteau entre rue de la libération et N6
